Eugenio Ceriali L'ARTE NEL VETRO

La nostra vetreria nasce nel 1990.

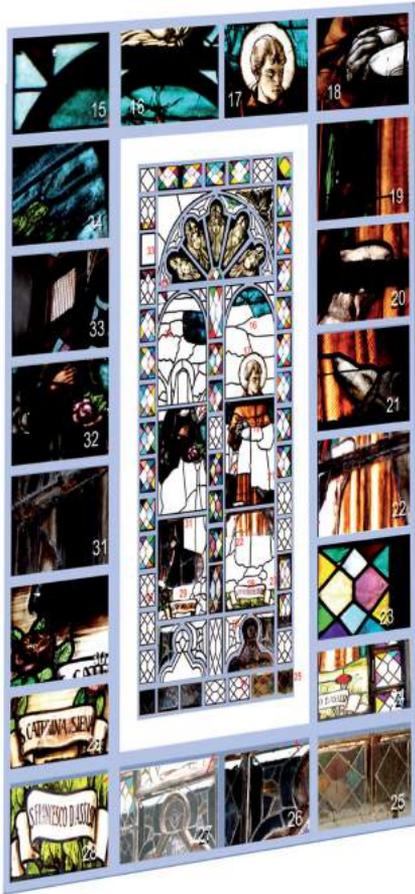
FOTO:

- N.15 Fessurazione pann.
- N.16 Incrinatura vetro
- N.17 Incrinatura vetro
- N.18 Incrinatura vetro
- N.19 Fessurazione pann.
- N.20 Incrinatura vetro
- N.21 Incrinatura vetro
- N.22 Distacco stucco
- N.23 Fessurazione pann.
- N.24 Distacco stucco
- N.25 Distacco stucco
- N.26 Distacco stucco
- N.27 Distacco stucco
- N.28 Distacco stucco
- N.29 Caduta vetro pannelle
- N.30 Fessurazione pann.
- N.31 Distacco stucco
- N.32 Fessurazione pann.
- N.33 Verifica pitture
- N.34 Caduta pannello

(SITUAZIONE ATTUALE)

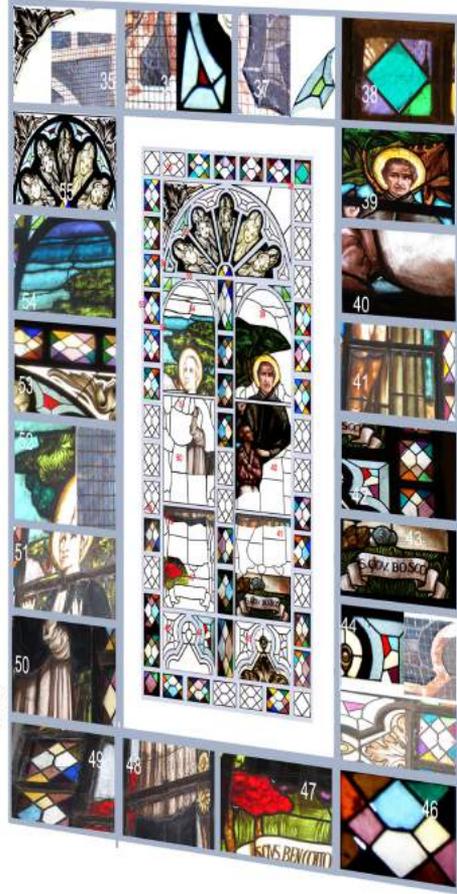
FOTO:

- N.35 Fessurazione pann.
- N.36 Fessurazione pann.
- N.37 Fessurazione pann.
- N.38 Fessurazione pann.
- N.39 Verifica grisaglia.
- N.40 Fessurazione pann.
- N.41 Distacco stucco
- N.42 Fessurazione pann.
- N.43 Fessurazione pann.
- N.44 Incrinatura vetro
- N.45 Distacco stucco
- N.46 Fessurazione pann.
- N.47 Fessurazione pann.
- N.48 Distacco stucco
- N.49 Caduta pannello
- N.50 Fessurazione pann.
- N.51 Distacco stucco
- N.52 Fessurazione pann.
- N.53 Fessurazione pann.
- N.54 Fessurazione pann.
- N.55 Verifica pitture

(SITUAZIONE ATTUALE)

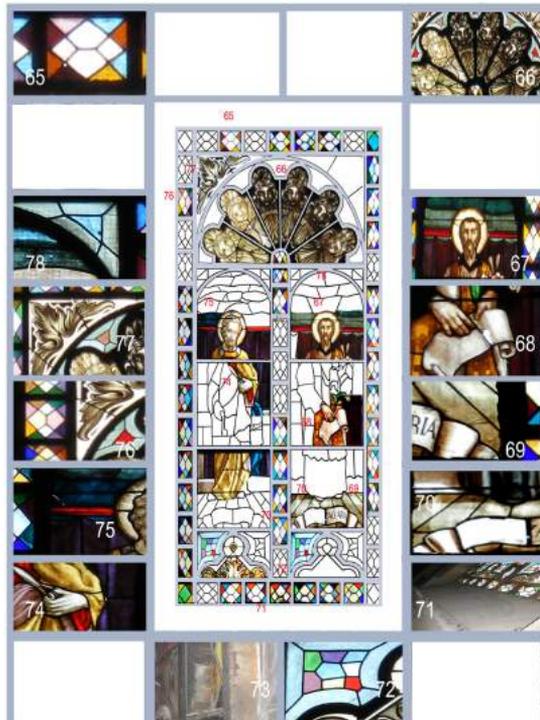
FOTO:

- I.65a Fessurazione pann.
- I.66a Verifica grisaglia
- I.67a Fessurazione pann.
- I.68 Verifica grisaglia
- I.69 Incrinatura vetro
- I.70 Perdita totale grisag.
- I.71 Distacco stucco
- I.72 Incrinatura vetro
- I.73 Distacco stucco
- I.74 Fessurazione pann.
- I.75 Incrinatura vetro
- I.76 Fessurazione pann.
- I.77 Fessurazione pann.
- I.78 Incrinatura vetro
